04.11.2020 Parkour-Anlage – Baufortschrittsbericht Nr. 6 Millimeterarbeit auf der Baustelle

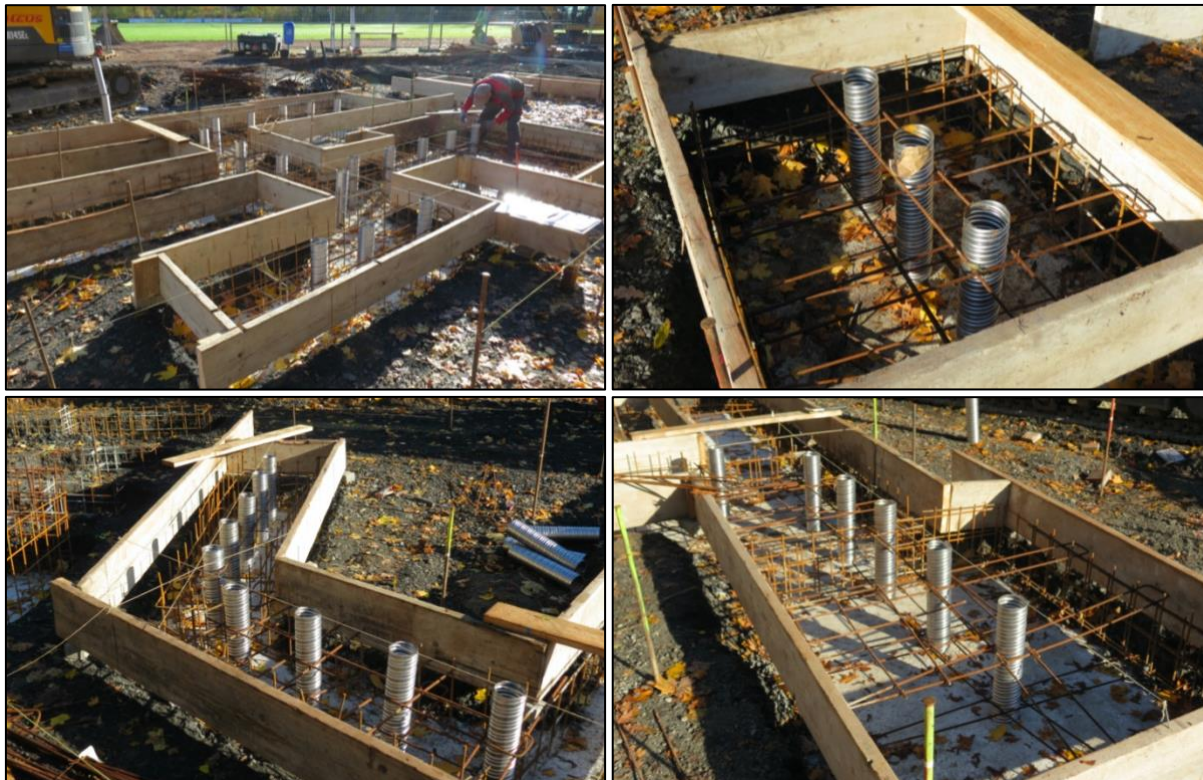
Am Montag ging es weiter mit dem Platzierung der Blechröhren in die Arimierung. In die Röhren kommt schnelltrocknender Beton, bevor die Verankerungen der Parkour-Elemente dort hineingesetzt werden. Deshalb ist hier nicht Zentimeter-, sondern Millimeterarbeit gefragt. Ist nur eine Röhre falsch platziert, kann das Element nicht abgelassen werden und passt folglich nicht. Die Arbeiter hatten sichtlich Freude an der Sisyphusarbeit, denn die Röhren stehen nur auf dem Fundament und werden nur von der Arimierung gehalten, nachdem sie gleichmäßig/exakt ausgerichtet wurden.

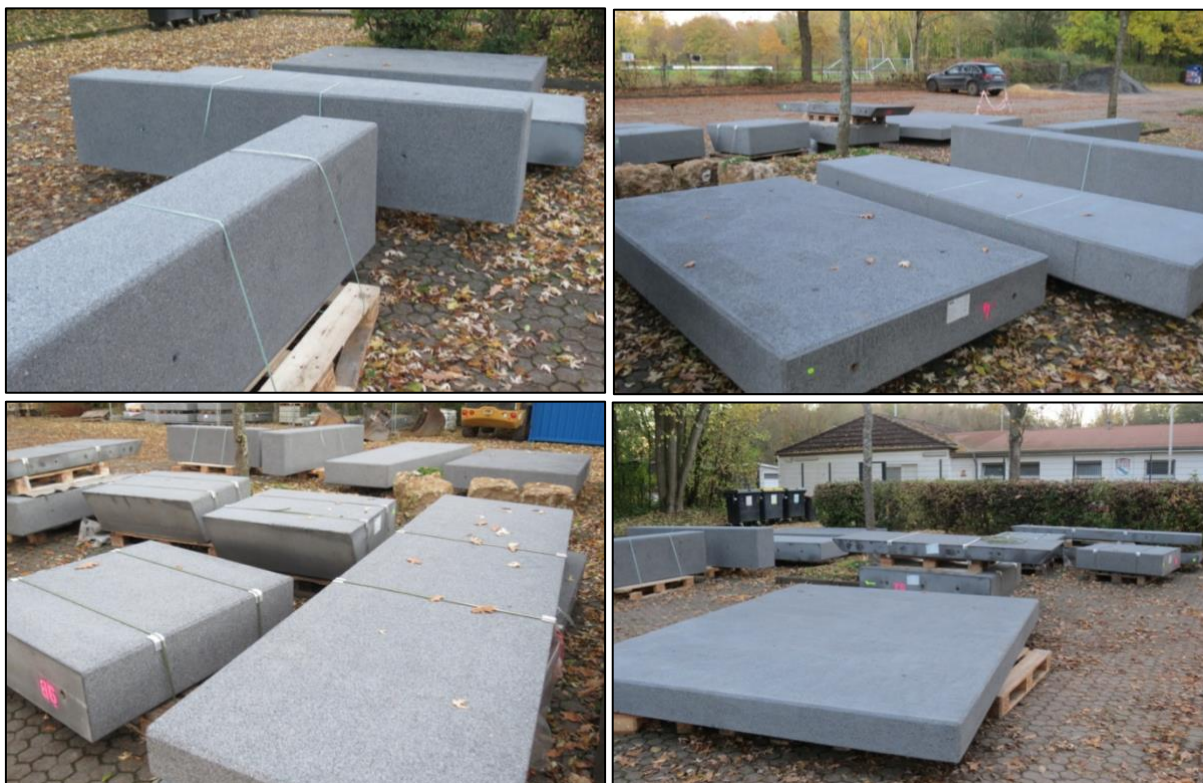
Heute wurden die großen Parkour-Elemente geliefert, die mehrere Tonnen wiegen. Die Oberflächenbeschaffenheit der Elemente sieht klasse aus und fühlt sich gut an.

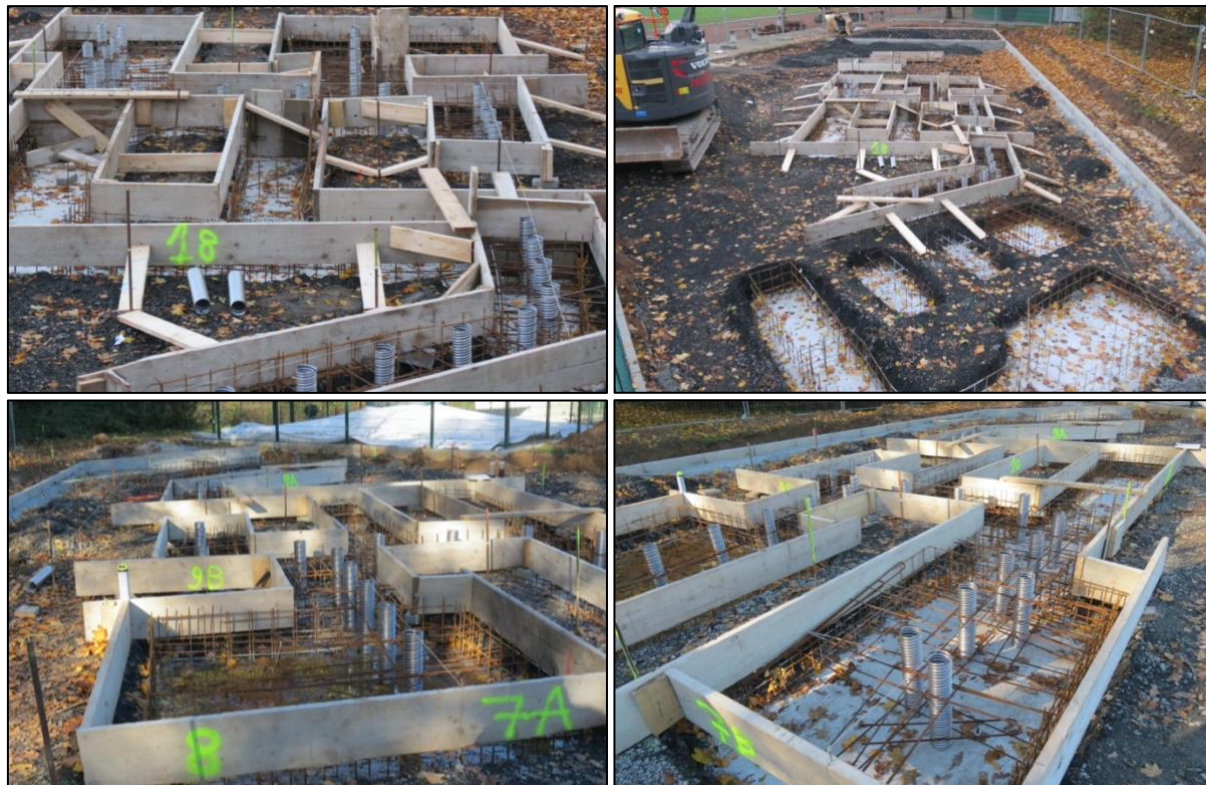
Nicht nur von einer erhöhten Ansicht, von einer Leiter am Zaun der Kletteranlage, sehen die Arbeiten beeindruckend aus. Jetzt versteht man hoffentlich auch, warum das nicht in 3 Wochen erledigt ist, sondern seine Zeit braucht.

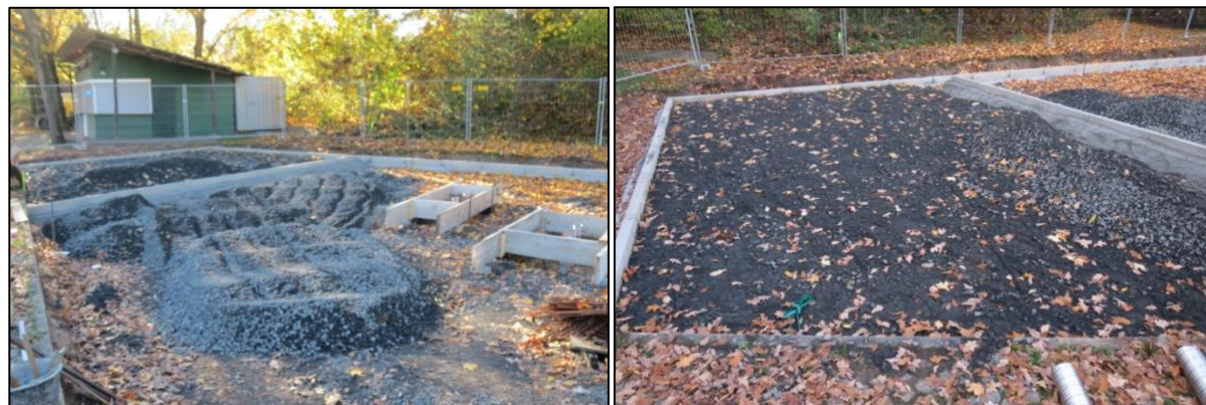
Der Bereich für die neue Grillhütte wurde zwischenzeitlich auch mit Randsteinen eingefasst und mit Schotter aufgefüllt. Fehlen also nur noch die Pflastersteine.
